TAURACIT Systemfuge – die Lösung für Ihr Fugenproblem

Haben Sie auch Probleme mit Ihren Fugen? Wir helfen Ihnen gerne.
Rufen Sie uns an, bei defekten Dehnungsfugen, Scheinfugen, Fugenprofilen oder Andichtungsproblemen.

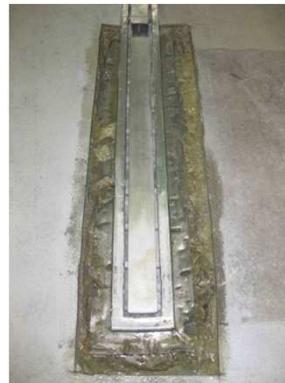
Ausbau
des defekten
Bodens

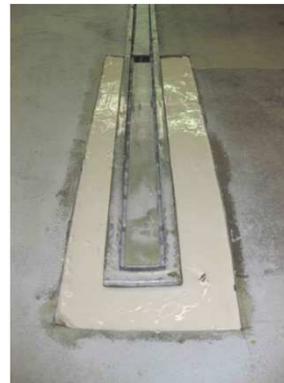
Einbau
TAURACIT
Fugenverguss

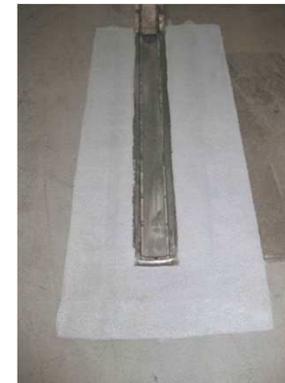
Beschichtung
nach Wunsch

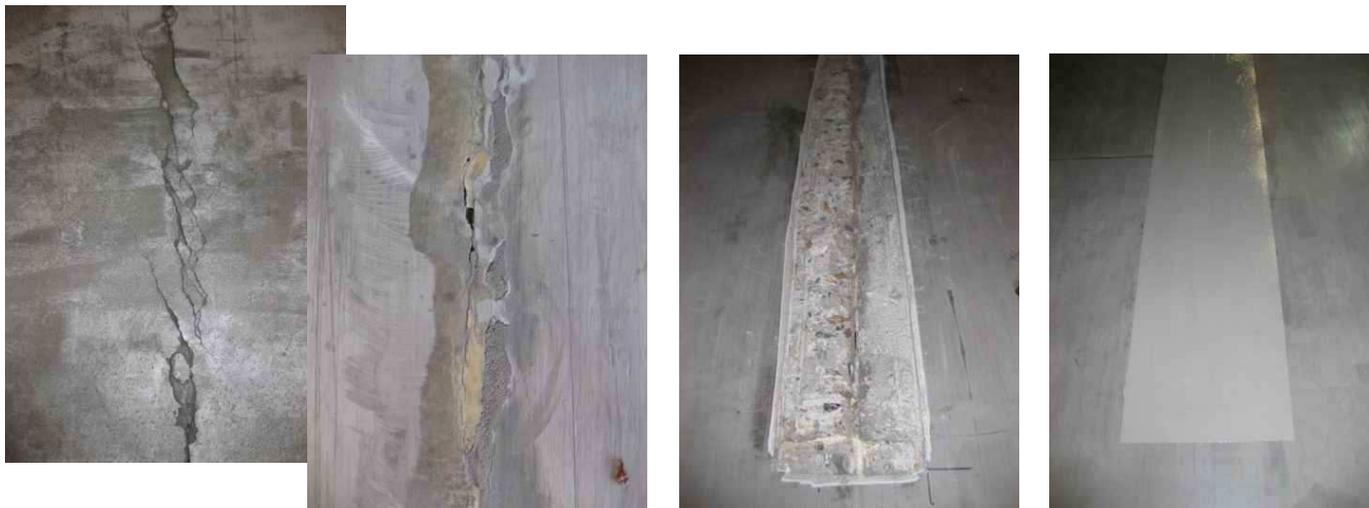
Betonierfuge im Gabelstapler-Fahrweg: Durch schwerste Belastungen vielfach gerissen und mehrfach nachgearbeitet, doch ohne nachhaltigen Erfolg.

Defekte Fuge

Herstellung des
neuen Profils

Beschichtung
nach Wunsch

Mittels der TAURACIT Systemfuge ist das Problem nun gelöst.

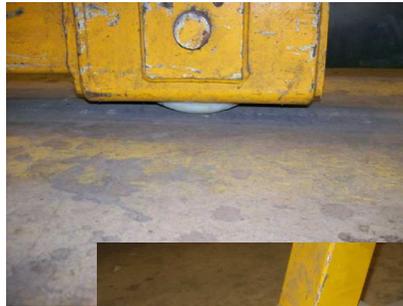
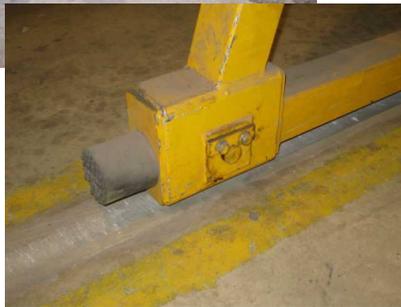
Dehnungsfuge im Bereich Kranbahnschiene: Hohe Belastungen haben diese Fuge zermürbt. Trotz mehrfacher Überarbeitung konnte der Zustand nicht verbessert werden.

Defekte Fuge

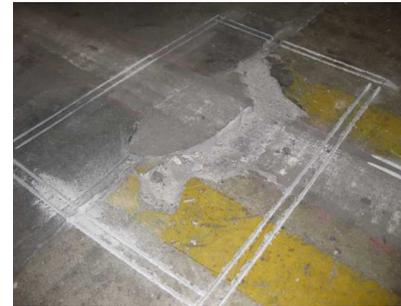
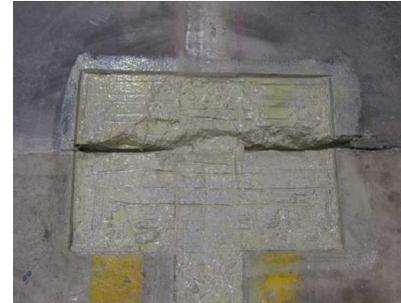
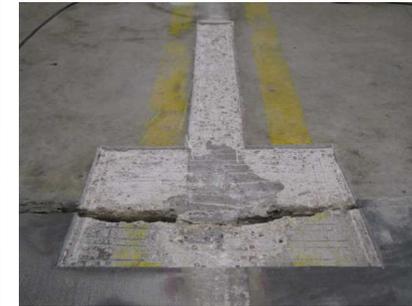
1. Begrenzen der Schadstelle
2. Ausbau der/s alten Fuge / Bodens
3. Grundierung des neuen Profils

Beginn der Sanierung: 14.15 h

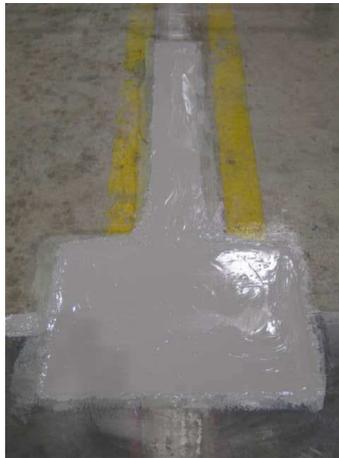
4. Fuge vergossen

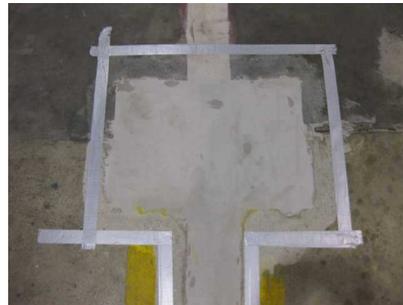
5. Mittels Diamant
plangeschliffen

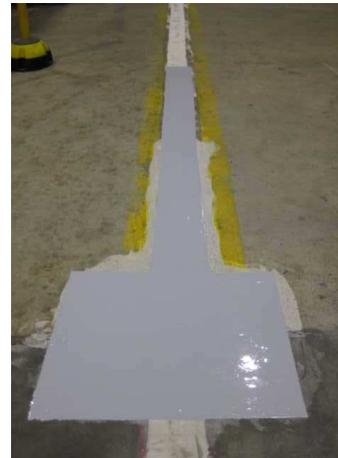
6. Abschließende
Beschichtung

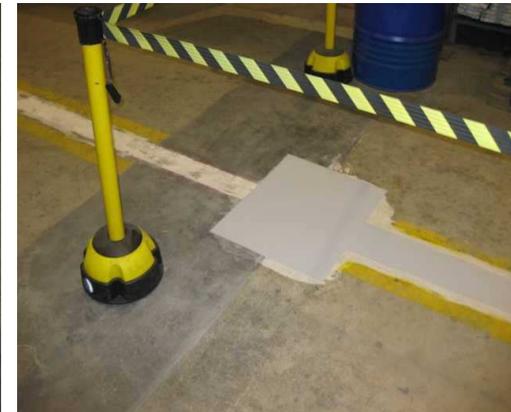
Sanierte Fuge

Mittels der TAURACIT Systemfuge ist das Problem nun gelöst.

Fertigstellung: 17.15 h

Uneingeschränkte Nutzung
wieder ab: 18.15 h
